# **APLICACIÓN DE DIVERSOS METODOS DE REHABILITACION Y REFUERZO DE ESTRUCTURAS (II): REHABILITACIÓN DEL HORNO ALTO Nº2 EN SAGUNTO**

**Juan José Clemente Tirado**  
Ingeniero de Caminos, Canales y Puertos  
Pantecnia Consulting, S.L.  
jjclemente@pantecnia.es

## **1. REHABILITACIÓN DEL HORNO ALTO Nº2 (PUERTO DE SAGUNTO).**

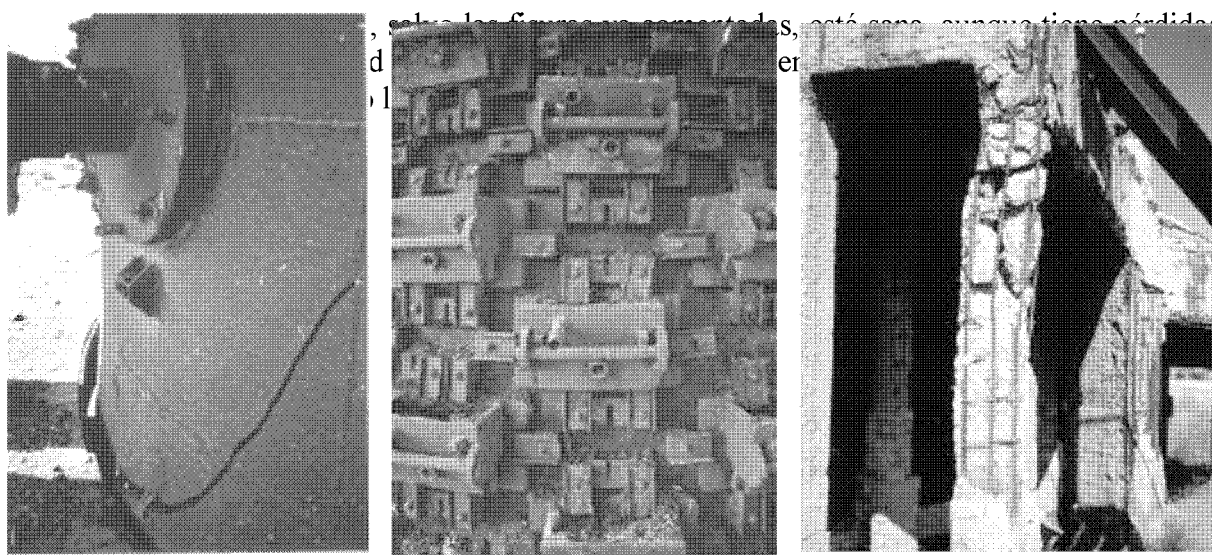
En 1993 aparece una nueva fisura de manera espontánea, por rotura instantánea de la chapa de 50 mm en una longitud aproximada de dos metros, cediendo así a la acción de un gran empuje interno, debido al aumento de volumen por corrosión del “lobo” (restos con alto contenido en hierro de las coladas) y de la última carga de 1984. Esta rotura produjo un estallido que fue percibido a centenares de metros de distancia.

En 1995 se realizó una segunda campaña de toma de espesores. Las dos fisuras apreciadas en 1991 se han abierto considerablemente y aparece un desplazamiento relativo de ambas chapas en el sentido de la generatriz. Durante la realización de las medidas la fisura de 1993 se abrió unos 1,5 mts hacia arriba llegando a la zona de etalajes. Los resultados comparativos se presentan a continuación, donde se aprecia una pérdida significativa de la sección de acero.

8. Fisura en Crisol. Vista desde Plataforma de Trabajo. 9. Estado de Cajas de Refrigeración. 10. Estado de Pilar de Plataforma de Trabajo.

Plataforma de Trabajo. La estructura de hormigón de la plataforma de trabajo presenta un gran deterioro con zonas próximas al colapso. Aparece degradación profunda del hormigón, pérdida de sección en las armaduras, rotura de armaduras, roturas de pilares (probablemente algunas debido a la demolición poco cuidadosa). El tramo metálico del forjado presenta viguetas con avanzado estado de corrosión general, perforaciones y rotura de uniones.

Cuba y Aro de Etalaje. Es la zona más castigada. La variación de espesor entre 1991 y 1995, varía entre un máximo de 2,5 mm y un mínimo de 0,2 mm, siendo la media de 1,37 mm. El aro de etalaje presenta perforaciones en varios puntos. Las cajas de refrigeración y sus pestañas presentan un estado de corrosión muy avanzado. Los canales de recogida de agua están colapsados en varios puntos.

Se procede al refuerzo de los seis pilares de sustentación mediante la adición de chapas soldadas previo desmontaje del revestimiento refractario y reposición del empresillado. El aro de etalaje es reforzado mediante la adición de chapas soldadas. A fin de regenerar el crisol, se procede al desmontaje de los paños afectados por las fisuras, al picado del interior y la reposición de los mismos mediante soldadura. En el aro de atado de los pilares de realiza una regeneración del acero y de las uniones.

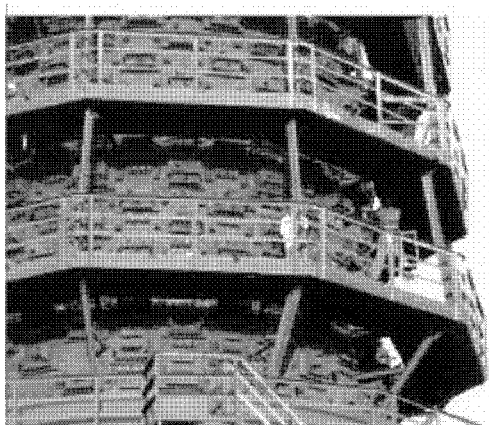
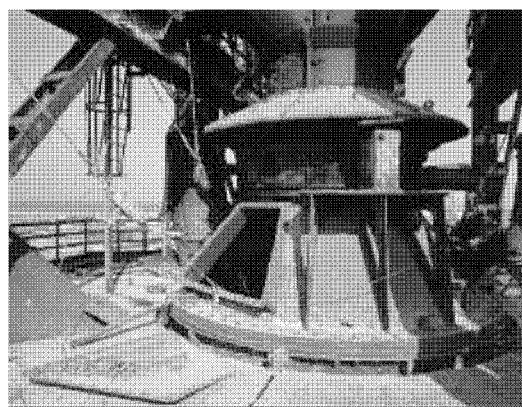
Zona del Tragante. A medida que se asciende, y sobre todo por encima de la zona de las cajas de refrigeración, el aspecto de las superficies metálicas (a excepción de las chapas del piso de las plataformas), el deterioro es menor. La estructura que arranca de la parte superior de la cuba se encuentra en un posicionamiento vertical aceptable. La variación de espesor entre 1991 y 1995, es de 0,48 mm de media.

11. Estado de las Plataformas Superiores. Cuba. 12. Estado de la Plataforma del Tragante. Campanas.

Zona de válvulas de escape de gases. Esta zona se encuentra muy deteriorada. Se hace necesario una intervención de urgencia para evitar caídas de elementos como el monocarril para la manipulación de las válvulas y la reparación de algunas chapas de las tuberías de gases que se hallan perforadas en más de 1/3 de su diámetro.

Las chapas que conforman el piso de cada una de las plataformas, las escaleras, las estructuras de sustentación de las plataformas, y las barandillas de protección presentan daños por corrosión, de diferentes grados de avance.

En la zona de la Cuba, aunque estaba previsto la extracción completa de las 315 cajas de refrigeración, finalmente se procede a la extracción parcial (solo las tapas) y realización de un sellado de las mismas con la cuba, la retirada de las piezas de sujeción existentes (no originales) en muy mal estado. Las tapas se regeneran, así como cierto número de uniones (con efecto didáctico). Se desmontan todas la chapas del piso de todas las plataformas y se sustituyen en un gran porcentaje. La estructura soporte de las plataformas y las barandillas de protección son repasadas, procediendo a la sustitución completa o a la adicción de elementos de acero y repaso de las uniones según los casos. En la zona de la plataforma del tragante se realiza un movimiento de las campanas con ayuda de los mecanismos originales movidos con trácteles, a fin de permitir la entrada de luz en el interior de la cuba. En la zona de las tuberías de gases se realizan actuaciones de repaso de uniones, sustitución de perfiles, refuerzos y regeneración de elementos.

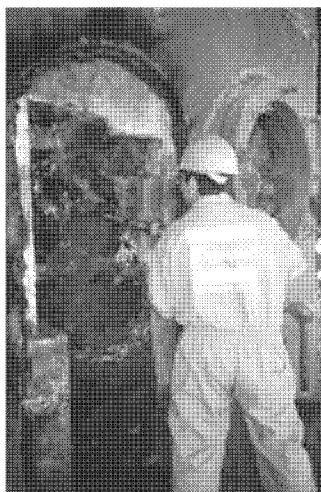
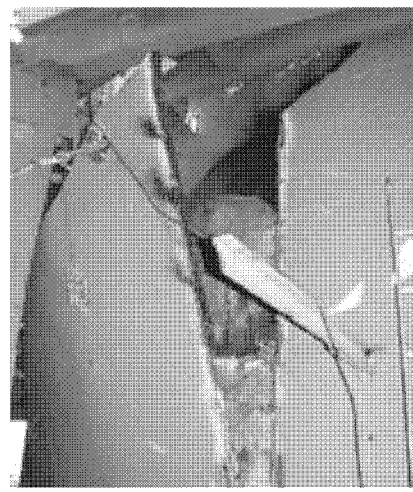
13. Simulación estado final del Conjunto.  
14. Apertura puertas en el Crisol. Refractario.  
15. Reparación fisuras del Crisol.

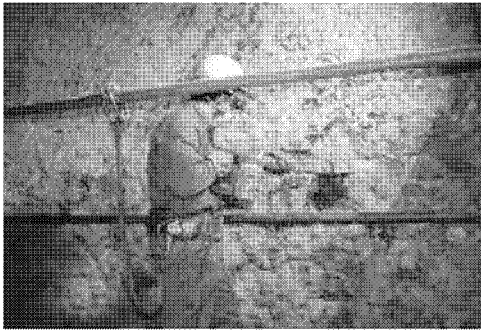
16. Consolidación Refractorio de Interior Horno. 17. Reparación estructura de Hormigón. Plataforma de Trabajo.

La parada repentina en 1984 dejó en el interior de la cuba toda la carga del Horno. Se procedió a la apertura de tres huecos de acceso en la cuba a la altura de la plataforma de trabajo. Tras demoler el refractorio de grafito aparece una amalgama semi-compacta formada por escorias, cok, arrabio, sinterizado, mineral,... Tras la retirada de estos elementos, aparece una gran costra irregular e inestable de dicha amalgama adherida al refractorio de la cuba hasta casi su coronación. Se procede a la demolición (excepto una rebanada inferior que queda por motivos didácticos) y al saneado del refractorio y su consolidación mediante un cosido con retícula de conectores galvanizados anclados con resinas.

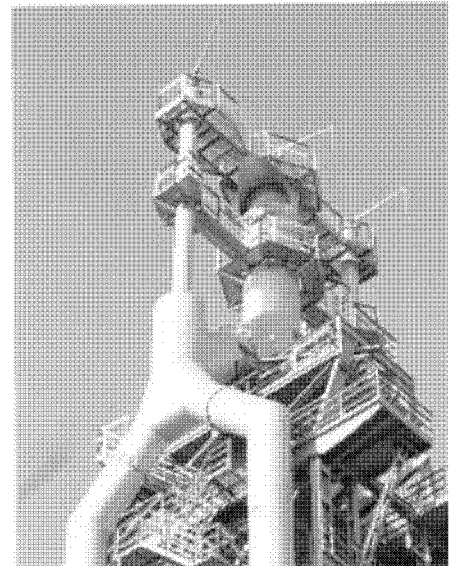
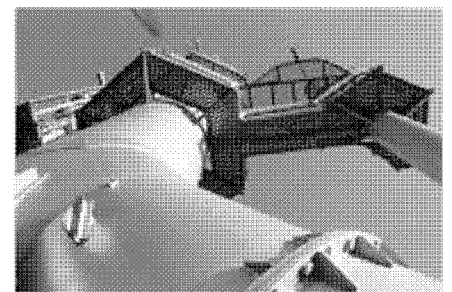
18, 19. Estado final. Trabajos de Pintura. Tubos Pantalón.

- Picado manual y mecánico de todas las superficies donde existen exfoliaciones, hasta su completa eliminación.
- Chorro de arena hasta alcanzar el grado SA 2 ½ SIS 055900/1967.
- Capa de Imprimación de epoxi rico en cinc, con espesor de película seca de 100 micras.
- Capa intermedia de epoxi con hierro micáceo con espesor de película seca de 100 micras.
- Sellado de todas las uniones e intersticios con masilla de poliuretano.
- Capa de acabado de poliuretano de dos componentes, con espesor de película seca de 80 micras.
