APLICACIÓN DE DIVERSOS METODOS DE REHABILITACION Y REFUERZO DE ESTRUCTURAS (I): RESTAURACIÓN DEL “PONT VELL” DE BOCAIRENT

Juan José Clemente Tirado
Ingeniero de Caminos, Canales y Puertos
Pantecnia Consulting, S.L.
jjclemente@pantecnia.es

1. RESTAURACIÓN DEL “PONT VELL” DE BOCAIRENT.

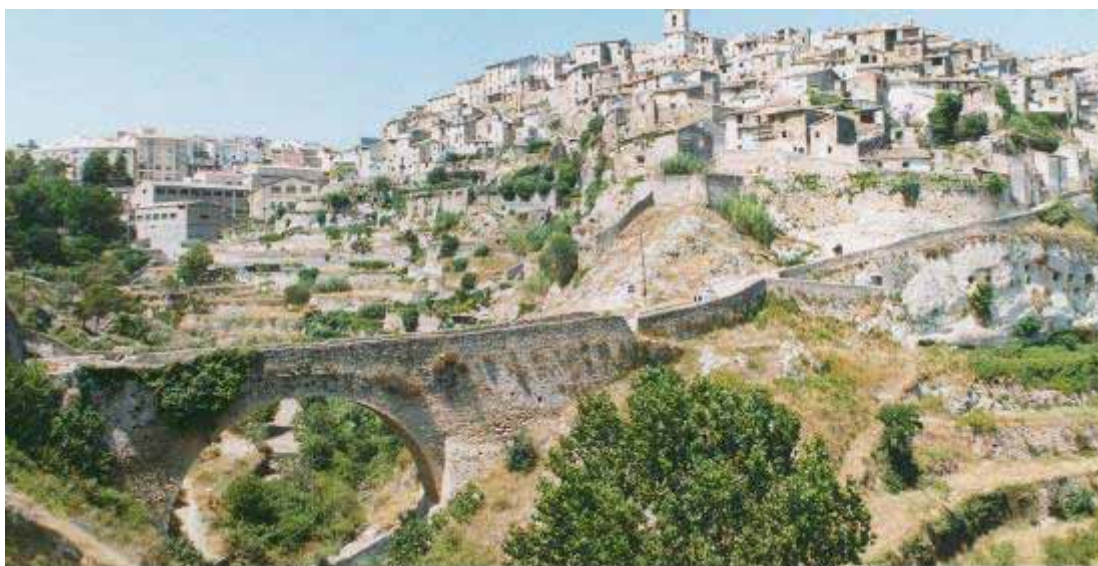
Se trata de un puente resuelto con una bóveda en arco de directriz sensiblemente circular con una luz de 19,70 m y 9,17 m de flecha, es decir, prácticamente de $\frac{1}{2}$ punto. La anchura es variable, siendo en el tramo central de unos 3,70 m y superior en ambos accesos. La altura sobre el nivel del lecho del cauce es de unos 15 m en clave.

1. Panorámica general del puente antes de la Intervención

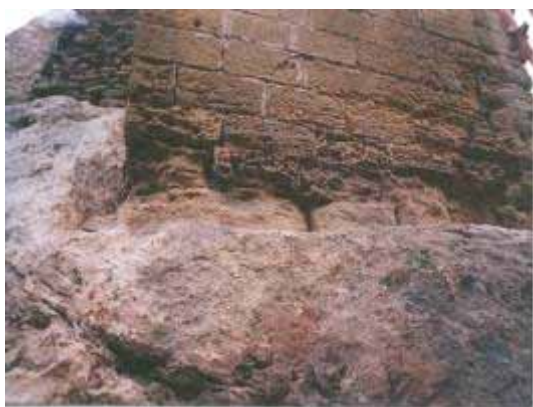
1. Estado avanzado de degradación de las dovelas de arenisca de la bóveda por meteorización y sales, con pérdidas importantes de sección en las zonas de sálmeres y en las boquillas de la clave.
2. Fisuras sensiblemente longitudinales en el trasdós de la bóveda.
3. Degradación de los mampuestos de las dos roscas superiores a sardinel son pérdida abundante de material de las escopetas.
4. Pérdida de material de juntas en la fábrica de mampostería de los tímpanos, con desprendimientos locales. Abundancia de vegetación de dimensiones considerables.
5. Abombamiento de los tímpanos, lo que indujo probablemente a la ejecución de contrafuertes posteriores en distintas épocas, sin orden.
6. Mal funcionamiento del sistema de drenaje.

2. Detalle estado dovelas en arranques. 3. Estado general de los paramentos y contrafuertes.

8. Restauración de la bóveda, con sustitución completa de dovelas muy dañadas y reposiciones locales con tacos de arenisca anclados con varillas o morteros de regeneración. Sustitución de las dovelas de arranque por otras de mayor sección. Saneado y mejora del mortero de rejuntado. Limpieza mecánica con sistema de arenado húmedo, consolidación (geles de sílice), hidrofugación (Polisiloxanos) y Biocidas.

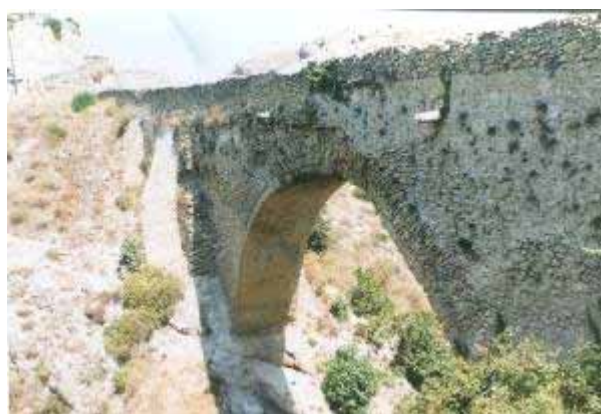
En cuanto al comportamiento de la fábrica de los tímpanos, el análisis visual de las deformaciones y la presencia de contrafuertes de distintas épocas, prueba la deficiencia de dicha parte de la estructura

frente a la absorción de los empujes del relleno. Dichos empujes se ven incrementados por las colmataciones temporales del relleno debidas al precario estado del sistema de recogida de aguas, la orografía (punto bajo), y la falta de impermeabilización. En resumen: el incremento de empujes y la pérdida del material conglomerante de la fábrica (y por tanto su capacidad resistente) conllevan un mal comportamiento del conjunto.

6. Eliminación de los contrafuertes y actuaciones restauratorias de la fábrica (limpieza, reposición, rejuntado y tratamiento).
7. Mejora de la impermeabilización del relleno con la creación de drenes transversales, impermeabilización de la losa superior del cajón, reposición y restauración de gárgolas.

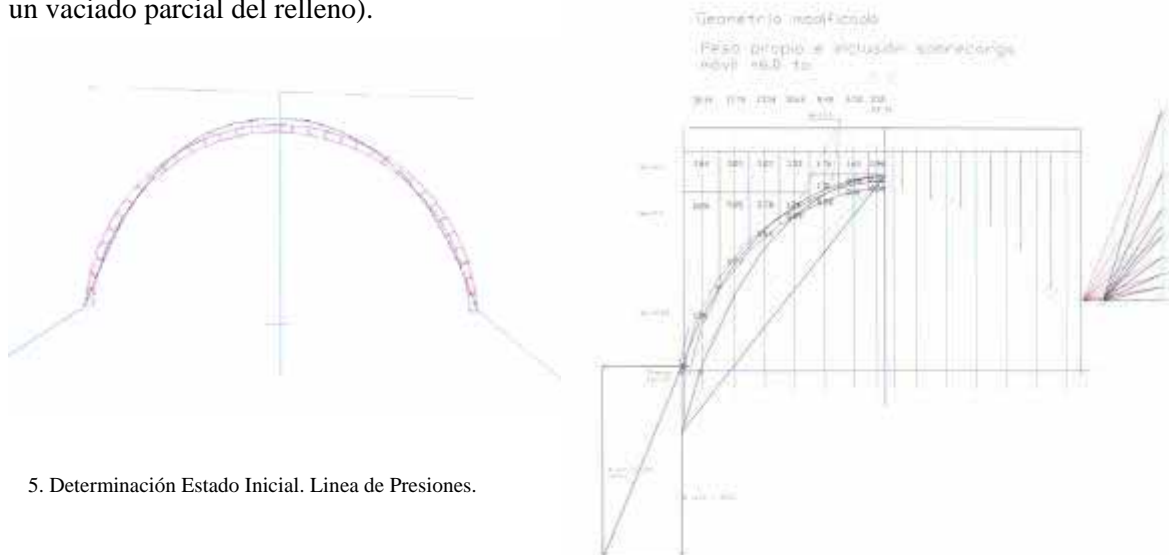
Para la determinación de la línea de presiones se divide el arco en una serie de partes y se determina la misma por tres puntos, como polígono funicular de sus pesos. En función de cómo quede ajustada a la geometría del arco existente se puede estimar el nivel de seguridad de la estructura.

En este caso se aprecia que no logra encajarse, lo que implica la existencia de un determinado nivel de tracciones en clave para el estado inicial, que se agravaría en el caso de proceder a una disminución de la carga muerta (realizando un vaciado parcial del relleno).

5. Determinación Estado Inicial. Línea de Presiones.

En el caso de geometría modificada (ya en la propuesta de solución, recrecido de bóveda con hormigón y ampliación del espesor de los sálmeres) se observa que es posible encajar la línea de presiones permitiendo un punto próximo al exterior del arco.

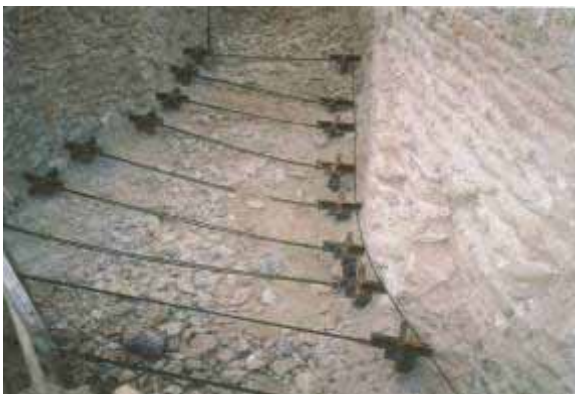
11. Atado cabezas de Micropilotes. 12. Ejecución refuerzo de bóveda conectada.

3. Consolidación de Tímpanos y rellenos mediante excavación parcial del relleno, ejecución de pantallas interiores de micropilotes $\varnothing 150$ en los paramentos del relleno empotradas en la roca y atadas en cabeza con losa de H-200 armado de espesor 0,25 m. Dichas pantallas recogen el empuje de los niveles inferiores del relleno y permite transmitir a los micropilotes gran parte del peso propio del relleno superior confinado, lo que evita en gran medida que aumente el empuje en los tramos inferiores.

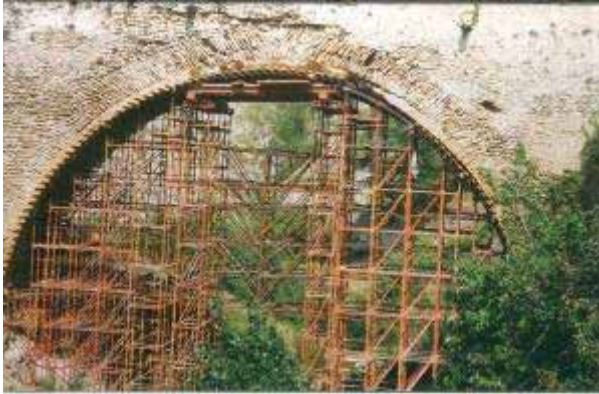
13. Cimbrado de la bóveda. 14. Limpieza de paramentos en tímpanos. 15. Prueba de Carga. Croquis y Modelo.

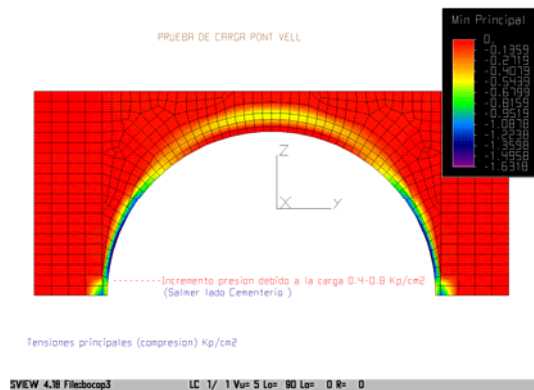
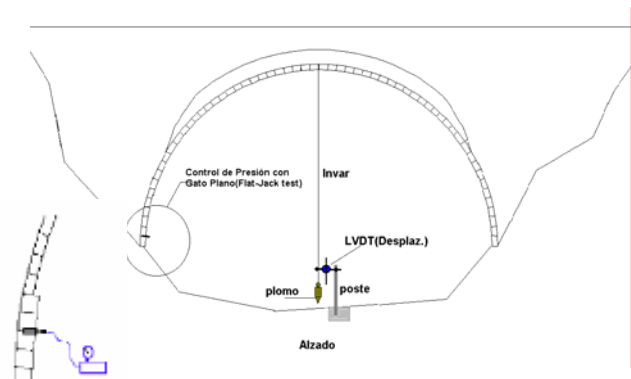
9. Reconstrucción de pretilas y reposición del pavimento original con material recuperado.
10. Prueba de carga. Una vez finalizada la consolidación estructural y retirada la Cimbra se realiza una prueba de carga con furgonetas de 2 tons. Se realizan medidas de desplazamientos (invar) y de presiones (gatos planos). Los resultados son satisfactorios.
