# **APLICACIÓN DE DIVERSOS METODOS DE REHABILITACION Y REFUERZO DE ESTRUCTURAS (II): REHABILITACIÓN DEL HORNO ALTO Nº2 EN SAGUNTO**

**Juan José Clemente Tirado**  
Ingeniero de Caminos, Canales y Puertos  
Pantecnia Consulting, S.L.  
jjclemente@pantecnia.es

## **1. REHABILITACIÓN DEL HORNO ALTO Nº2 (PUERTO DE SAGUNTO).**

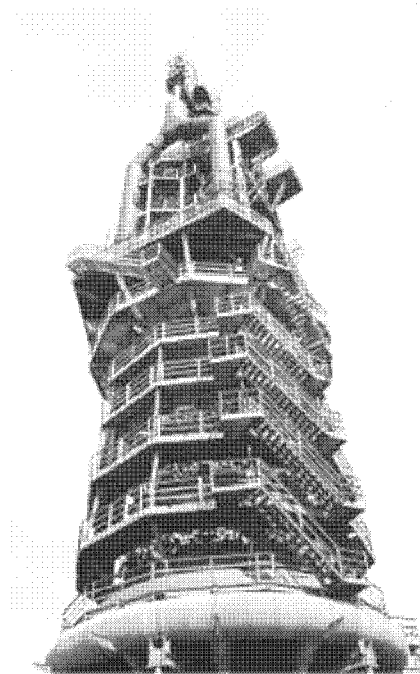
7. Vista General Horno Alto nº2. 1999.

La estructura del Horno Alto presentaba un alto grado de deterioro tanto en sus elementos metálicos como de hormigón. Durante su funcionamiento estuvo sometida a altas temperaturas y grandes sollicitaciones mecánicas, aunque la labor sistemática de mantenimiento aliviaba en gran medida el avance del deterioro.

La demolición de las Instalaciones siderúrgicas (1985) afectó en gran medida al Horno Alto nº2 (único superviviente), ya que se derribaron sin control alguno elementos del propio conjunto del horno, y no solo aquellos que hubieran servido para la caracterización didáctica de conjunto (estufas, skip, silos de cok,...) sino otros elementos constituyentes de la propia estructura que incluso podrían llegar a afectar su estabilidad. Así se demolieron los dos puentes grúa, el tubo de gases, la rampa del skip, gran parte de la plataforma de trabajo, los canales de escorias y de arrabio, además de numerosas piezas absolutamente necesarias para la comprensión de su funcionamiento.

En los 15 años transcurridos desde el cierre de la IV Planta, el Horno Alto nº2 ha estado a la acción de los elementos en el ambiente marino de Puerto de Sagunto. Aunque, evidentemente, desde entonces no ha sufrido las altas temperaturas y sollicitaciones mecánicas a que se le sometía durante su funcionamiento normal, la ausencia de mantenimiento durante este período, ha determinado que su estado físico actual requiera una intervención profunda que lo consolide y garantice su estabilidad de forma previa a su puesta en uso. Desde su inauguración, las calles del polígono industrial que rodean la rotonda en que hoy se levanta el horno han debido ser cerradas al tráfico por el riesgo que entraña su utilización ante la posibilidad de caída de piezas desde gran altura.
